Pump Casing 부식 손상원인 분석

Analysis of Causes of Corrosion Damage in Pump Casing

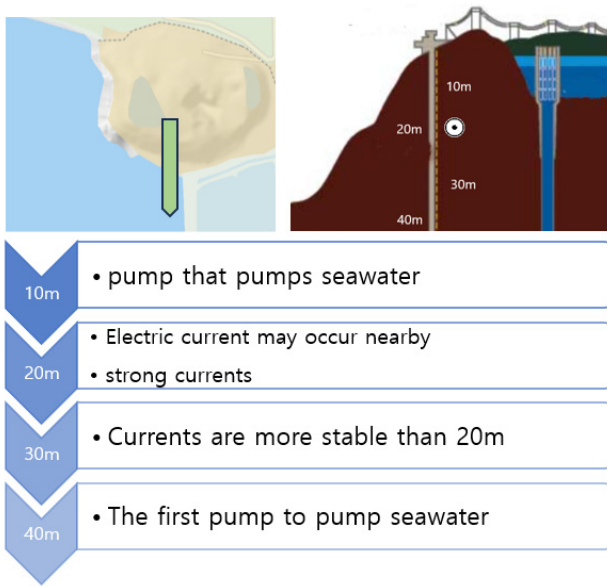
본 연구에서는 20Cr을 재료로 하여 동남특수강 주식회사에서 제작한 3일간 사용하였던 pump casing의 부식 원인을 파악하고자 하였으며, pump는 바다 수면 안에 바닥부터 수면까지 총 4기의 pump가 서로 연결 및 설치되어 순차적으로 해수를 퍼 올려 주는 구조로 설치되어 있었으며, 4기 중 3기의 pump casing에서는 부식 손상이 발생하지 않았지만 2번째(지하 22 m)의 pump casing에서만 부식이 발견되었다(Fig. 1). 본 실험에서는 2번째 casing으로 부식 손상원인을 분석했다.

Fig. 1 Location of the damaged 22 m pump out of a total of 4 pumps

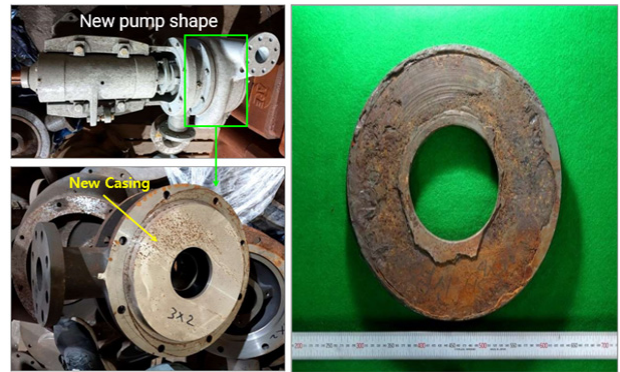
Fig. 2 Casing installation location and shape of new and damaged products

Fig. 2, Fig. 3, Fig. 4는 총 4기의 pump중 2번째 pump에서만 발견 된 부식으로 인해 손상 된 시험편으로 선정된 casing의 모습을 보여주고 있다. Fig. 2에서 왼쪽 상단과 하단에서 보이는 casing 신품의 형상과 Fig. 2의 오른쪽에서 보이는 부식으로 인해 손상된 시험편 casing의 외면과 내면의 모습은 확연한 차이를 보여주고 있다. 전체적으로 부식이 상당히 진행된 모습과 적갈색의 두꺼운 부식 scale이 관찰되면서 부식으로 인한 두께의 감소 및 박리까지 관찰된다.

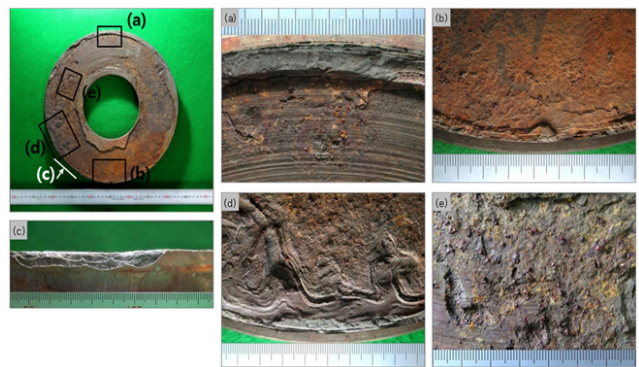
Fig. 3 Close-up photo (a to e) of the exterior and interior

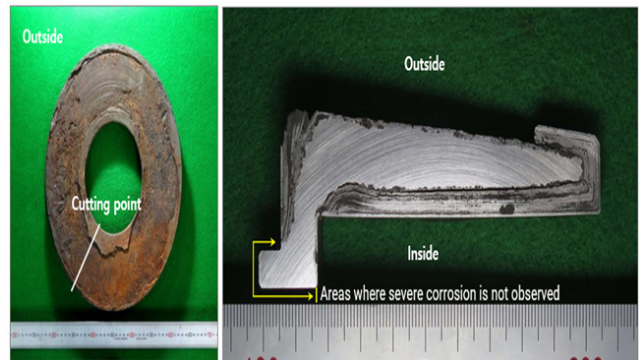
Fig. 4 Shape after cutting of the cross section of the damaged area

외부로 노출되어 부식 개시점이 되었던 시험편 casing의 관찰 후 노출되지 않았던 단면까지 확인하기 위하여 시험편을 절단해 관찰 해 본 결과 단면의 표면층에서 심한 적층(lamination) 구조를

이루고 있는 것을 관찰했다. 부식 개시점인 외부로부터 내면까지 부식이 진행되고 있었음을 확인할 수 있었으나, 구조적으로 pump와 닫는 부위에서는 심한 부식이 관찰되지는 않는다(Fig. 4).

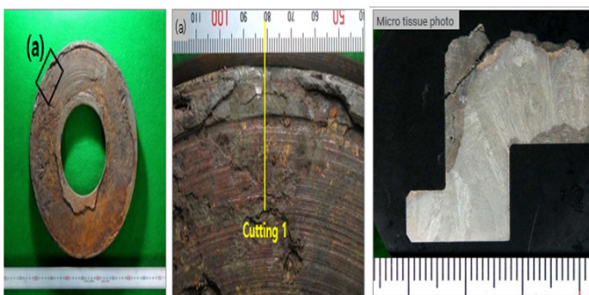
Fig. 5 Micro organization photo of cross section

더 정확한 관찰이 필요하다고 판단되어 먼저 Macro 조직 관찰을 진행한 결과(Fig. 5) 육안검사 결과와 마찬가지로 표면에서 부식 손상이 관찰됨과 동시에 전체적으로 응고 조직이 발견되고, 시험편을 절단해 단면도를 확인한 결과도 마찬가지로 부식 개시점이

된 외부 노출 지점부터 적층 구조를 이루어가며 내부까지 부식이 진행되고 있다.

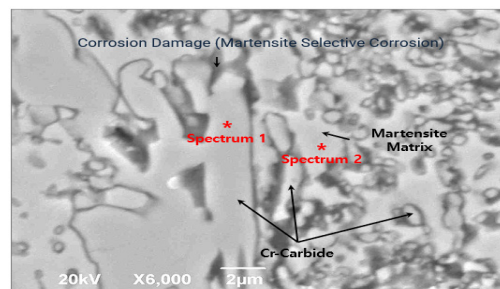
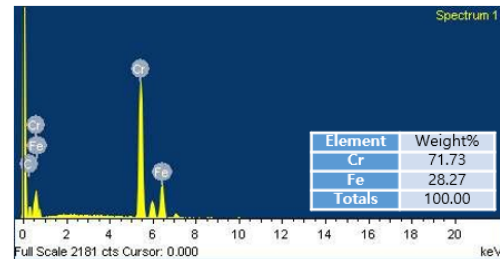
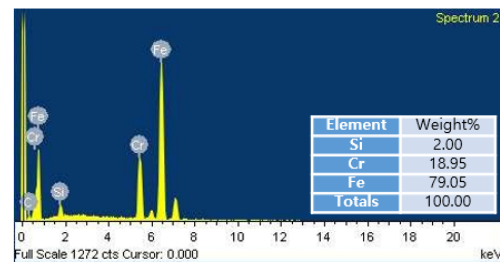
Fig. 7 SEM photo and EDS component analysis results before etching of cross section

Fig. 6은 Ni-Cr의 함유량에 따라 열처리 했을시의 상태에 대한 표를 참고하면 12-18% Cr에 C함량을 높여 고온의 오스테나이트 조직에서 급냉하여 마르텐사이트 조직을 얻을 수 있다. Fig. 7의 왼쪽 사진은 시험편을 에칭하기 전 주사전자현미경(SEM)으로 관찰한 결과이다. Martensite 미세조직으로 관찰되며, spectrum 1과 spectrum 2로 나누어 EDS 결과를 비교해보면 spectrum 1에서 Cr가 71.73의 함량 수치를 나타냈다. 관찰되는 석출물은 Cr과 C로 구성된 Cr-carbide로 구성된 것으로 판단된다. spectrum 2에서 Cr은 18.95의 함량 수치를 보여주고 있는데, spectrum 1에서 보여 주었던 Cr의 석출량만큼 석출상은 관찰되지 않았다(Fig. 10).

이를 바탕으로 결과를 해석한다면 Fig. 7의 EDS 분석 결과와 함께 해석한다면 Cr-carbide가 생성되지 않은 matrix의 계면에서

선택적 부식이 시작되어 Cr-carbide 쪽으로 부식이 진행되는 양상을 보인다고 할 수 있다.

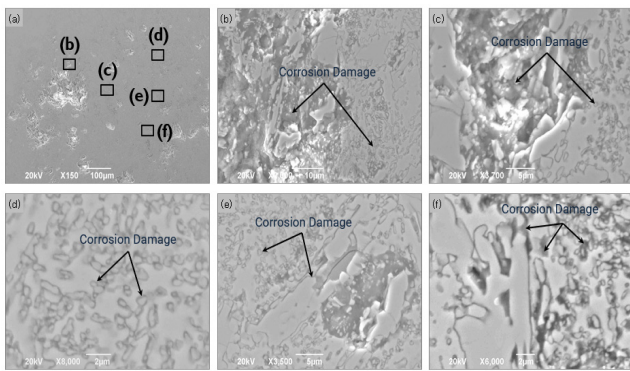
다시 Fig. 8에서 확인해보면 왼쪽 상단의 그림 (a)부터 (f)까지 보며 미세조직 전체 부위에서 선택부식이 진행되고 있었다. 일정량 이상 Cr을 함유하게 되면 Cr은 금속 내 용해된 C와 반응하여 Cr-carbide를 생성하게 된다. 금속 내 Cr이 6 wt% 이상 함유하게 되면 기지 금속에서부터 M3C, M7C3, M23C6 형태의 Cr-carbide가 생성되는 것으로 보고하였으며^[3], 일정량의 경질의 Cr-carbide

Fig. 8 SEM before etching of cross section

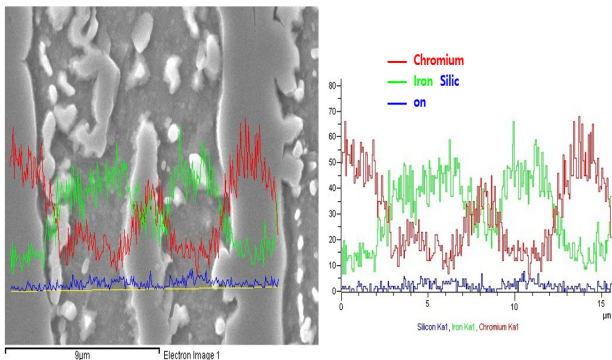
Fig. 9 Line profile analysis results for cross section

Fig. 9의 line profile 분석 결과도 부식되지 않은 Cr-carbide 부분과 부식이 진행된 부분의 Cr량 차이를 명확하게 보여주고 있다.

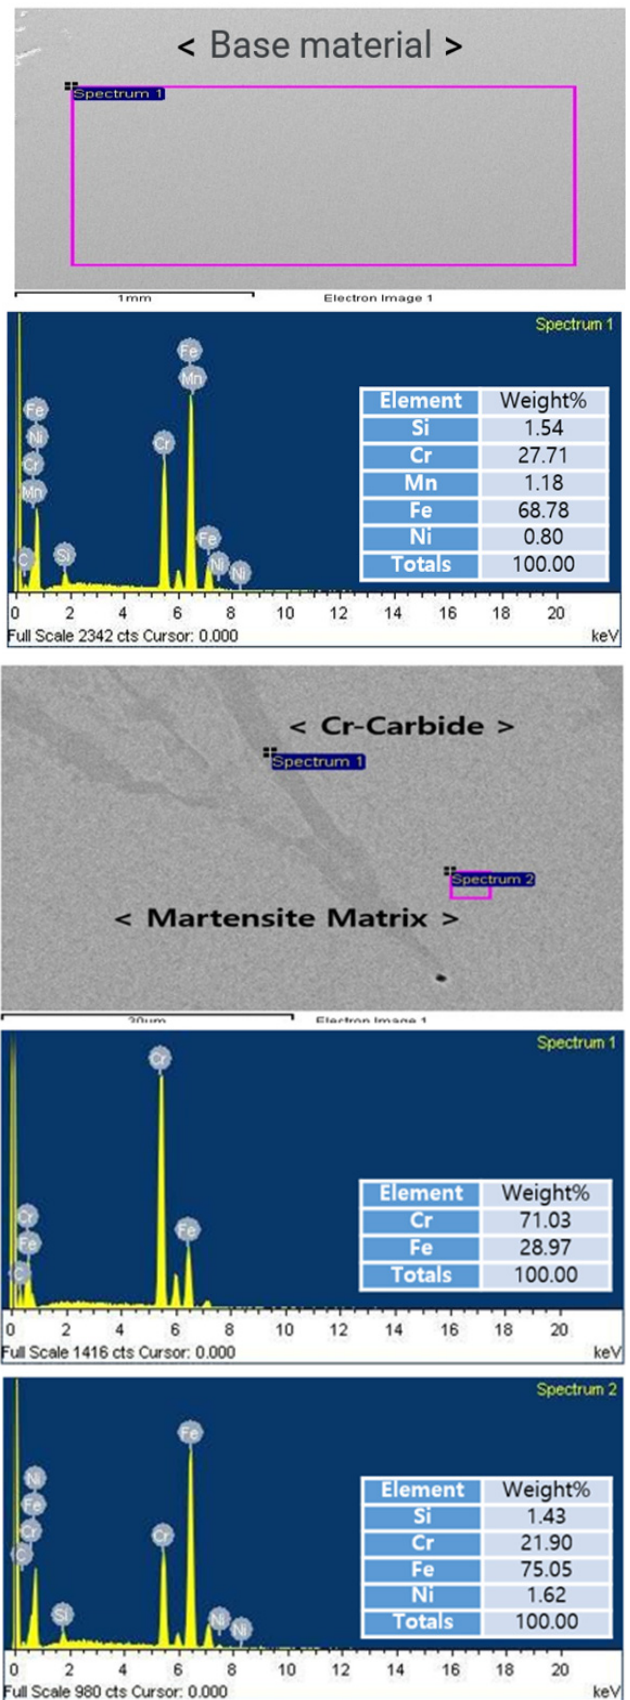
Fig. 10 EDS component analysis results for good parts of the cross section

이어서 Fig. 10은 정상 부위를 Fig. 11은 부식 손상 부위를 더 면밀하게 관찰한 결과다. 부식 손상된 데이터 모두에서 S가 검출되었다. Cr-carbide와 martensite matrix의 단면 중 손상 부위에 대해서는 동일하게 손상 부위 모두에서 S가 관찰되었으나, 손상되지 않은 부분에서는 S가 발견되지 않았다.

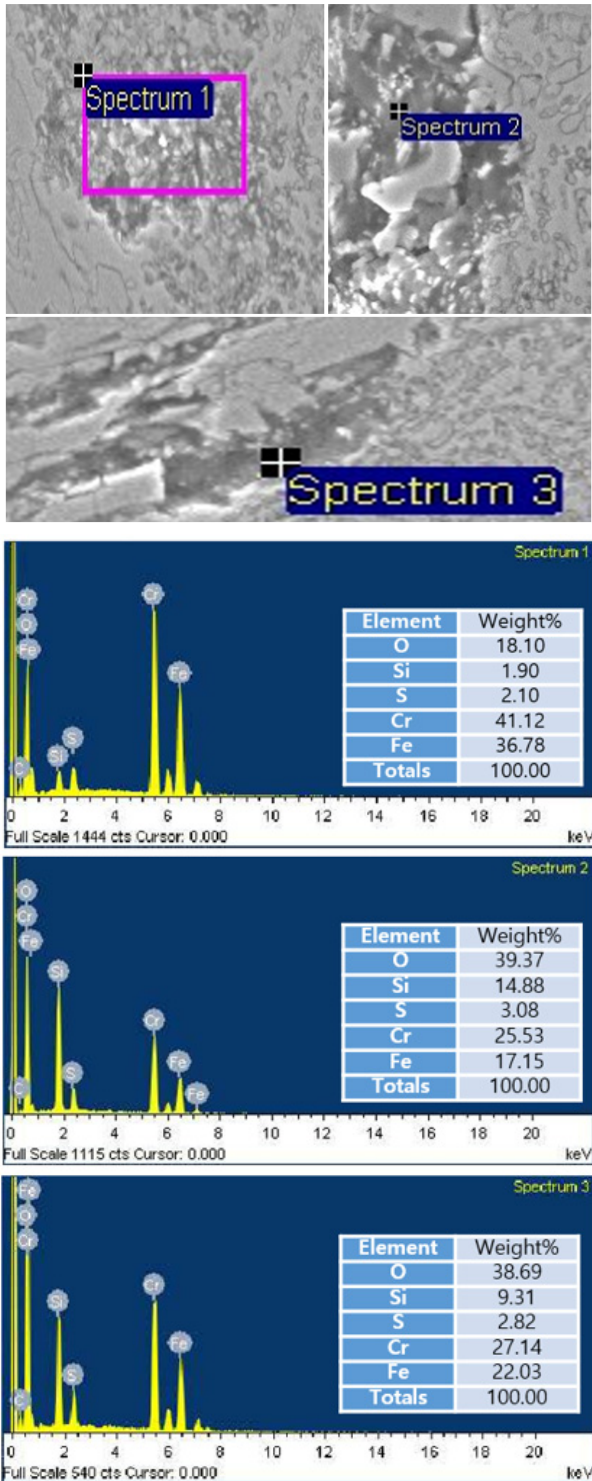
Fig. 11 EDS analysis results for damaged areas in cross section

부식 손상 데이터에서 S가 발견되었고, 이는 해수의 오염에 포함된 H2S에 의한 것으로 해수의 이온 구성 분석 결과 Fig. 14에서 보면 하천의 주요 용존성분과 바닷물의 주요 용존성분 비교하면 해수는 자연환경 속에서도 부식성이 강한 환경을 제공한다. 해수의 성분은 복잡하기 때문에 장소에 의한 차이는 있을 수 있으나 부식성은 생물의 영향을 제외하고 거의 유사할 것이라고 한다⁶⁾. 다만, 도시 가까이 있는 해수는 오염이 심하고 물속의 용존 산소등이 포함되어 H2S를 포함하여 금속의 부식에 현저한 영향을 미칠

것이라 판단하여 S는 부식을 일으키는 물질로 생각할 수 있다. 그러므로 지금까지 부식된 위치에서 나타났던 S가 갖는 의미는 유의미하다고 생각된다.

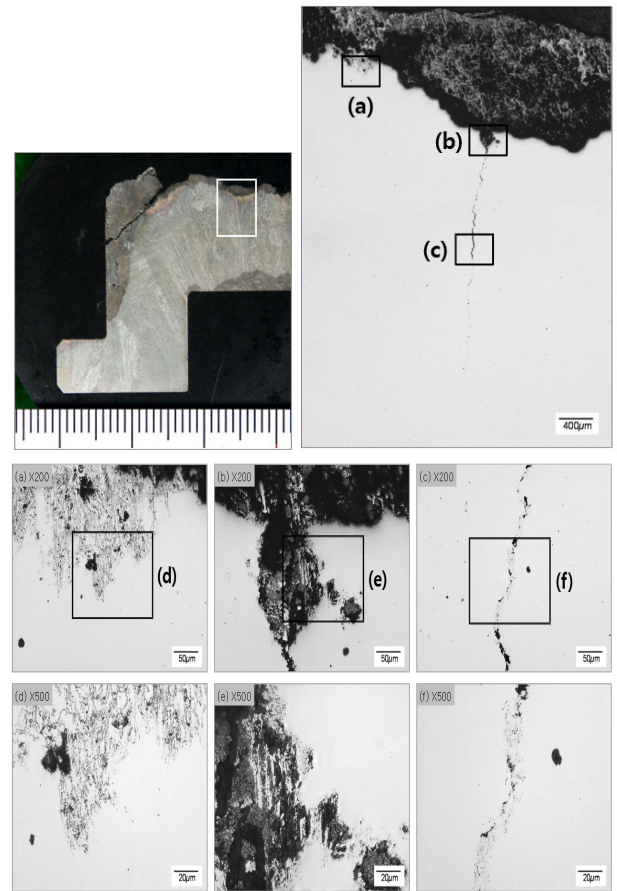
Fig. 12 Photo of OM microstructure before etching for cross section I X25

Fig. 12, Fig. 13은 단면에 대하여 에칭 전과 후 미세조직 관찰 결과 시험편 단면과 내면에서 모두 부식 손상이 관찰되었고, 기본적으로 martensite matrix 조직에 Cr-carbide가 관찰되었다.

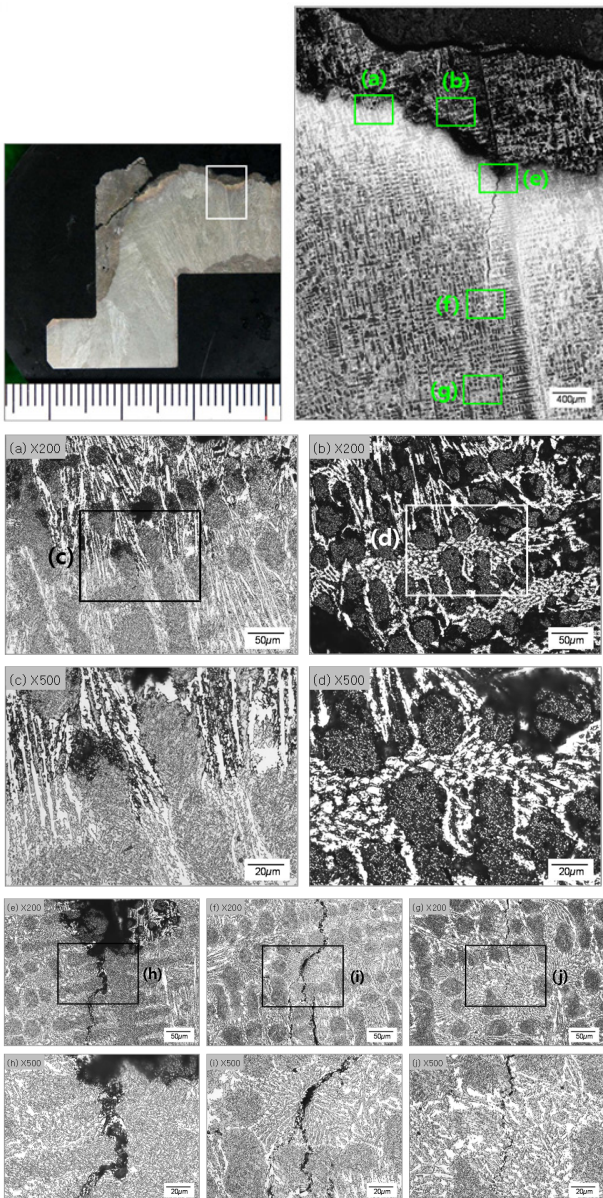
Fig. 13 Photo of OM microstructure after etching for cross section I X25

부식은 martensite matrix에서 선택적으로 발생하여 Cr-carbide의 계면을 따라 진행되는 양상을 보였으며, 균열도 관찰되었다. 균열은 부식 부위에서 발생된 것으로 볼 때 부식 이후에 부식 부위가 notch로 작용하여 발생한 2차 손상으로 판단된다(Fig. 13).

틈새 부식 방지를 위해 염화물 환경이 제거한 환경을 제공하거나 내공식 합금으로 고 Mo, N, Cr, Ni합금을 사용한다. 틈새가 생기지 않도록 설계하거나, 용액이 고이지 않도록 완전히 배수되는 구조로 설계도 가능하며, 틈새가 발생 되었을 때 재빠르게 충전물로 충전하는 방법이 필요하다.

Cr-carbide와 Martensite의 계면에서 부식이 시작되고 짧은 기간에 부식이 급속도로 진행된 것으로 볼 때 전식에 의한 손상으로 설비가 가동을 중지한 경우는 가능한 담수로 세척하고 해수의 정

체가 일어나지 않도록 설계하고 가능한 유속을 빠르게 해주는 방법 좋을 것으로 결론한다.
