## 압축천연가스(CNG) 내압용기 결함에 따른 안전성 평가

## Safety Evaluations for Defects in CNG Pressure Vessels

Based on four types of CNG cylinders, the features, causes of failure, risks, different pressure vessel inspection systems, and safety management techniques were analyzed and organized. Expected fatigue lifetime and burst pressure through external defect test were measured and finite element analysis was conducted for manufacturing process and inspection standard. External defect tests were conducted for three levels of artificial defects on the outer walls of cylinders, and all tests exceeded the pressure-proof test pressures. For the test with the most severe defects, the burst pressure was 431 bar, which was below the pressure test limit, and service life was shortened using finite element analysis. Thus, if internal pressure removal test is introduced to identify defects from the outside of cylinders through precision tests, and heat treatment defects that are the major cause of blowout accidents are found, the safety and security of CNG pressure vessels can be ensured.

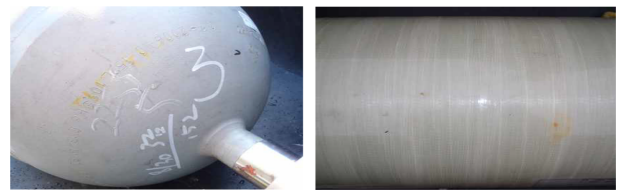
Fig. 3 Photograph of test vessel (CNG type 2)

반복가압시험은 3급 판정을 받은 용기로 높은 압력으로 반복 가압 후 스트레스를 받은 용기의 파괴압력을 확인하고자 하였다. 압력의 범위는 최저압력 20 bar 이하, 최고압력 370 bar 이상으로 하였다. 최고압력은 Auto-fretage 압력인 410 bar보다 약 10% 낮은 압력으로 결정하였다. 압력 상승 시간은 약 600초, 370 bar에서 30 초를 유지하고 압력 하강 시간은 약 70초이다. 시험용기 사진과 시험 결과 사진을 Fig. 3과 4에 나타내었다.

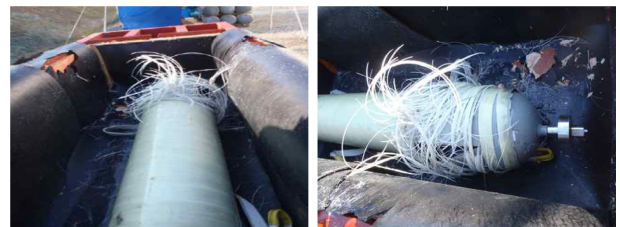
Fig. 4 Photograph of test result (after repeated pressure)

반복가압 압력 310 bar를 초과한 370 bar의 압력으로 반복가압 시험을 실시한 결과 저부부식에 의한 3급 판정 용기임에도 몸통부위가 파손되었다. Fig. 4에 나타난 바와 같이 파손이 일어나기 전 용기에는 원주 방향의 균열이 다수 발견 되었다.

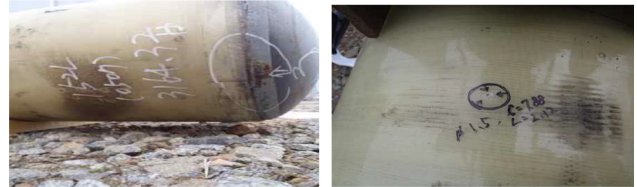
Fig. 6 Photograph of external defect (test 1)

시험 1의 결과 저부부식 및 외부결합이 있음에도 불구하고 결합부위가 아닌 몸통부위가 파손 되었다. 파괴압력은 638 bar로 나타났다. 내압검사 결과는 합격이며 파괴압력이 신품용기와 동등한 수준이다. Fig. 6과 Fig. 7에 외부결합 사진과 시험결과를 나타내었다.

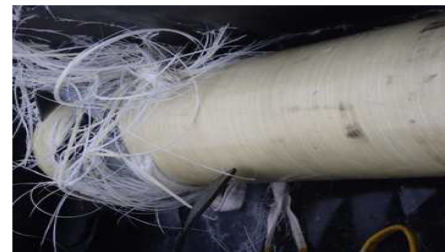
Fig. 7 Result of test 1

시험 1의 용기는 저부부식과 외부결함(결함의 크기가 1.5 mm, 용기의 최소 두께 2.7 mm)이 있었음에도 불구하고 결함부가 아닌 몸통에서 파손 되었으며, 파열압력은 638 bar로 나타났다. 또한 내압검사 결과는 합격이며 파열압력은 신품과 동등한 수준이다. 시험 2의 용기도 파열시험은 597 bar로 합격이고, 파열압력도 신품과 동등한 수준이며 파열부위도 결함부와 다르게 파열되었다. 시험 3의 용기는 결함이 가장 가혹한 조건으로 내압시험압력은 초과하였으나, 파열시험압력에는 미치지 못하였고, 파열부위는 결함부위와 동일하게 나타났다. 외부결함 시험결과는 Table 4와 같다.

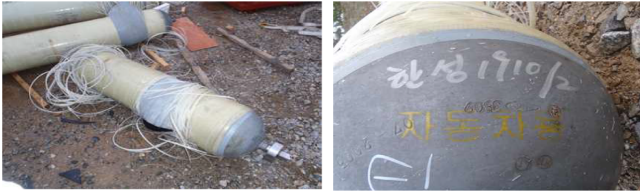
Fig. 8 Photograph of external defect (test 2)

용기 잔여두께 0.92 mm)이 존재함에도 불구하고 결함부위가 아닌 몸통부위가 파손되었다. 파괴압력은 597 bar로 합격이며, 파괴압력이 신품과 동등한 수준이다. Fig. 8과 Fig. 9에 외부결함 사진과 시험결과를 나타내었다. 시험 2의 유한요소해석의 요약은 Table

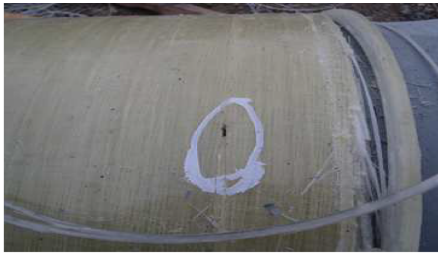
Fig. 9 Result of test 2

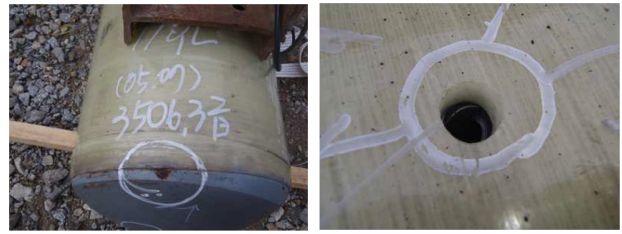
시험 3의 결과 외부결합 부위에서 파손이 발생 하였다. 파괴압력은 431 bar였다. 내압검사 압력인 310 bar는 초과하였으나, 파괴 압력인 465 bar에는 미달하는 것으로 나타났다. Fig. 15와 Fig. 16에 외부결합 사진과 시험결과를 나타내었다.

**Fig. 15 Photograph of external defect (test 3)**
