Pump Casing 부식 손상원인 분석

Analysis of Causes of Corrosion Damage in Pump Casing

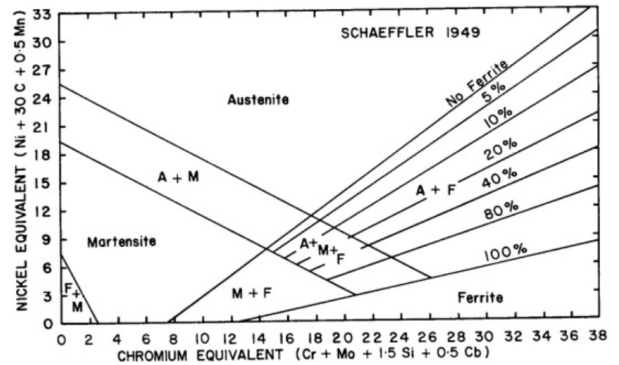
Fig. 6 Schaeffler's diagram

Fig. 6은 Ni-Cr의 함유량에 따라 열처리 했을시의 상태에 대한 표를 참고하면 12-18% Cr에 C함량을 높여 고온의 오스테나이트 조직에서 급냉하여 마르텐사이트 조직을 얻을 수 있다. Fig. 7의 왼쪽 사진은 시험편을 에칭하기 전 주사전자현미경(SEM)으로 관찰한 결과이다. Martensite 미세조직으로 관찰되며, spectrum 1과 spectrum 2로 나누어 EDS 결과를 비교해보면 spectrum 1에서 Cr가 71.73의 함량 수치를 나타냈다. 관찰되는 석출물은 Cr과 C로 구성된 Cr-carbide로 구성된 것으로 판단된다. spectrum 2에서 Cr은 18.95의 함량 수치를 보여주고 있는데, spectrum 1에서 보여 주었던 Cr의 석출량만큼 석출상은 관찰되지 않았다(Fig. 10).
